# PRZEBUDOWA STADIONU LEKKOATLETYCZNEGO W OSIU

## STAN ISTNIEJĄCY ELEMENTÓW PODLEGAJĄCYCH ROZBIÓRCIE

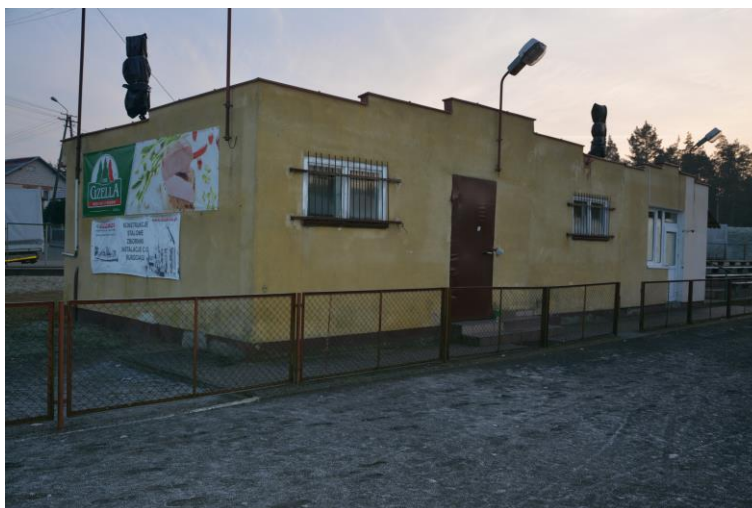
Po dokonaniu oględzin elementów konstrukcyjnych stwierdza się występowanie licznych spękań ścian nośnych oraz luźny i odpadający tynk. Ściany wewnętrzne budynku noszą znamiona korozji biologicznej związane z nieuszczelnnością pokrycia dachowego. Strop z widocznymi zarysowaniami, ugięciami i spękaniem.

Stołarka okienna oraz drzwiowa nosi znamiona korozji biologicznej. Konstrukcje wsporcze usytuowane na budynku noszą znamiona korozji biologicznej.

Budynek szatniowo- sanitarny w stanie technicznym złym – przekracza graniczną wartość dla której opłacalny jest remont, dlatego budynek ten należy rozebrać.

Budynek szatniowo- sanitarny – widoczna korozja biologiczna stolarki okiennej i drzwiowej oraz konstrukcji wsporczych na budynku

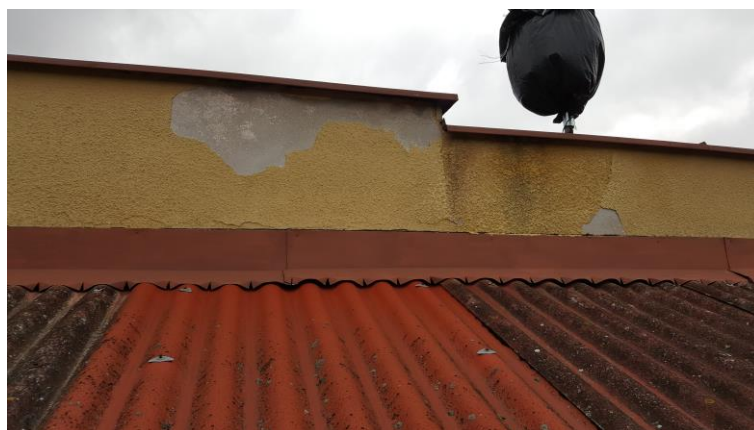
Widoczna korozja , nieuszczelnność pokrycia dachu oraz luźny i odpadający tynk.

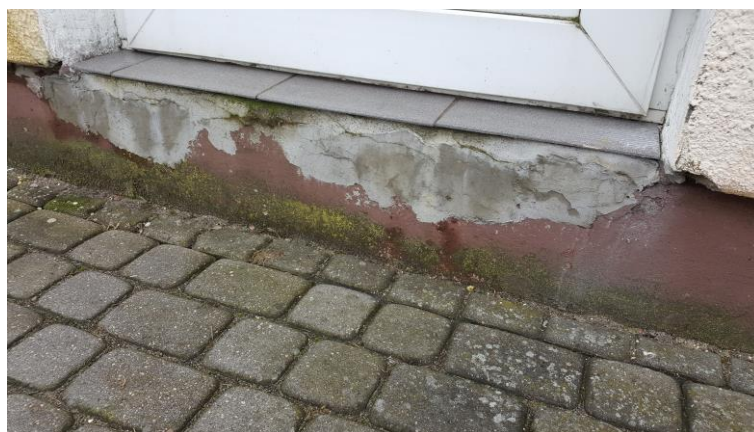
Widoczne pęknięcia w okolicy wejścia do budynku.

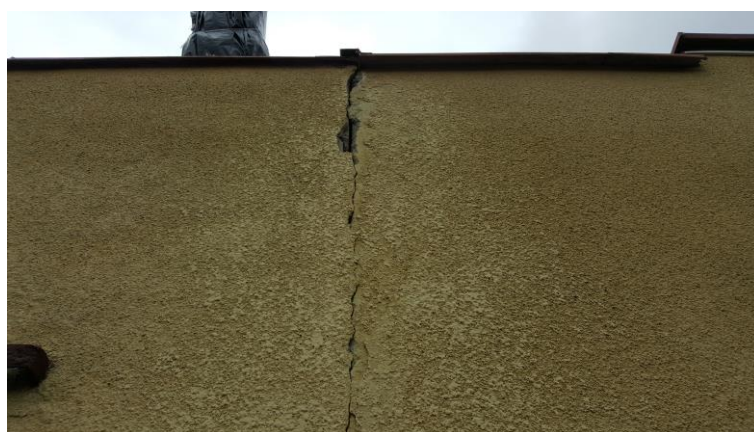
Widoczne pęknięcia w ścianie nośnej.

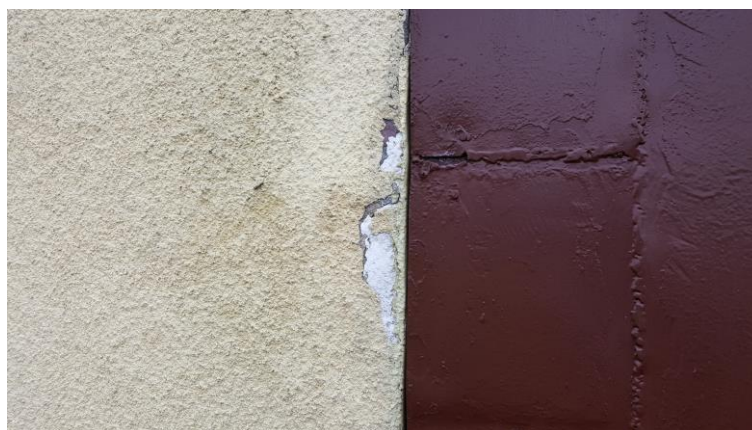
Widoczne uszkodzenia w okolicy stolarki drzwiowej.

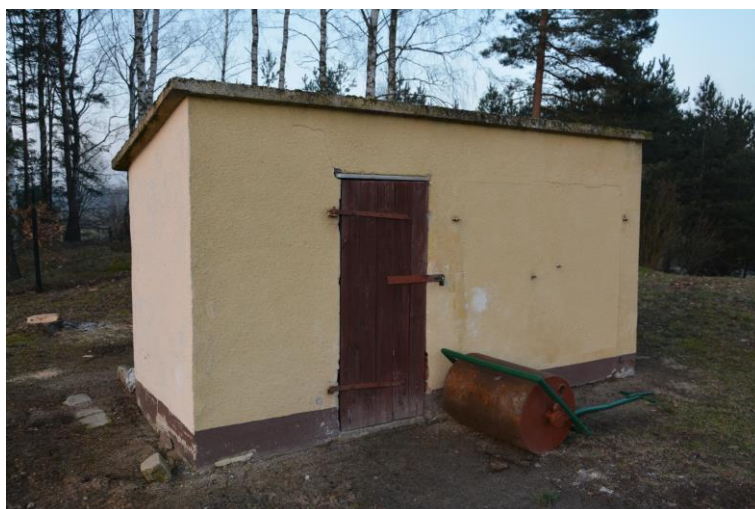
Po dokonaniu oględzin elementów konstrukcyjnych stwierdza się występowanie licznych spękań ścian nośnych oraz uszkodzenia w okolicy fundamentów. Pokrycie dachu znacznie zniszczone z widocznymi śladami korozji biologicznej na zewnętrznej warstwie płyty żelbetowej.

Budynek gospodarczy w stanie technicznym złym – przekracza graniczną wartość dla której opłacalny jest remont, dlatego budynek ten należy rozebrać.

Widoczne uszkodzenia fundamentów, pęknięcia ścian oraz korozja biologiczna płyty żelbetowej i stolarki drzwiowej.

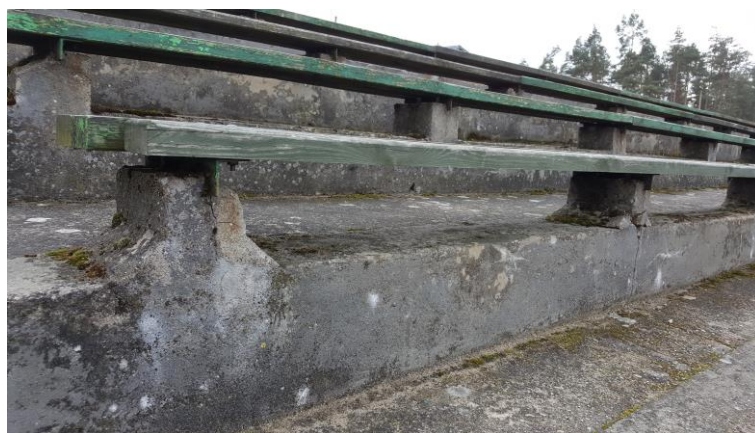
Widoczne uszkodzenia słupków wsporczych siedzisk.

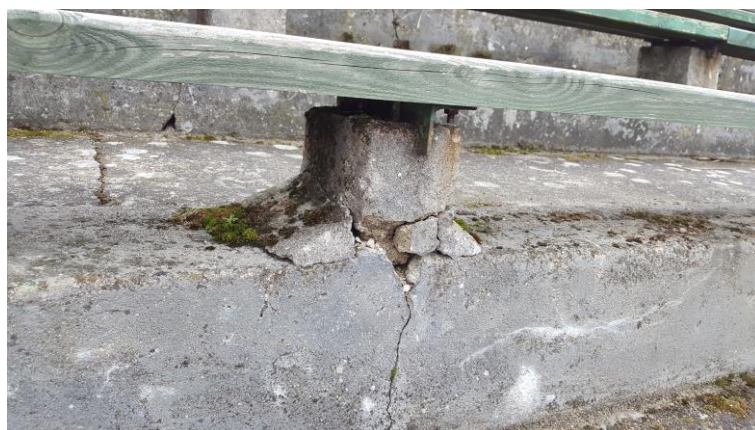
Widoczne uszkodzenia słupków wsporczych siedzisk.

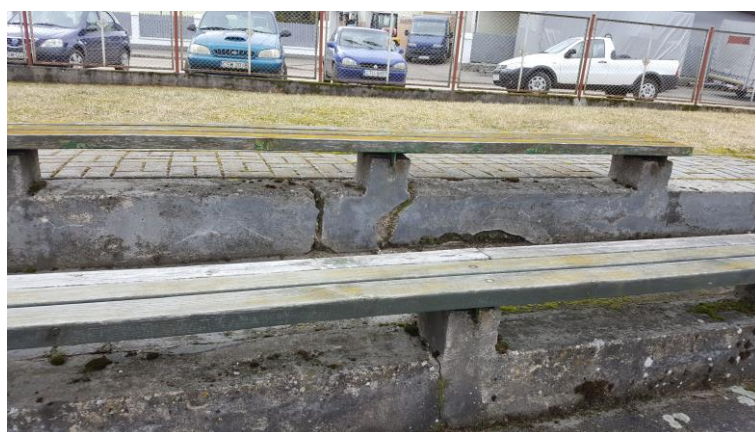
Ilość oraz wielkość uszkodzeń wskazują iż trybuny znajdują się w złym stanie technicznym i przekraczają graniczną wartość dla której opłacalne by były roboty naprawcze dlatego należy dokonać rozbiórki trybun.

Widoczne uszkodzenia betonowych elementów trybun

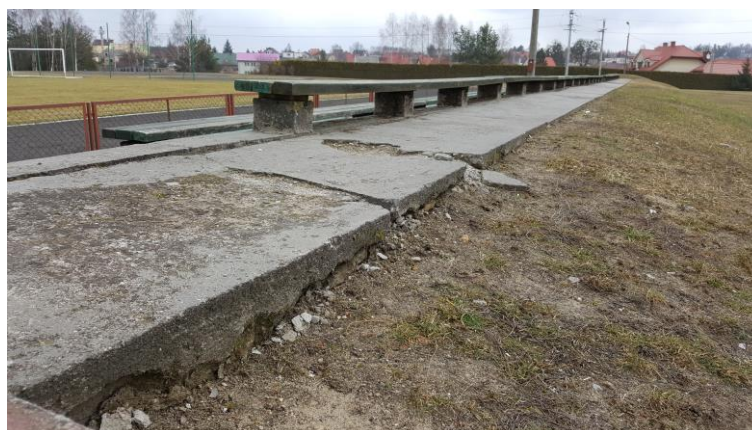
Widoczne uszkodzenia przejść między sektorami.

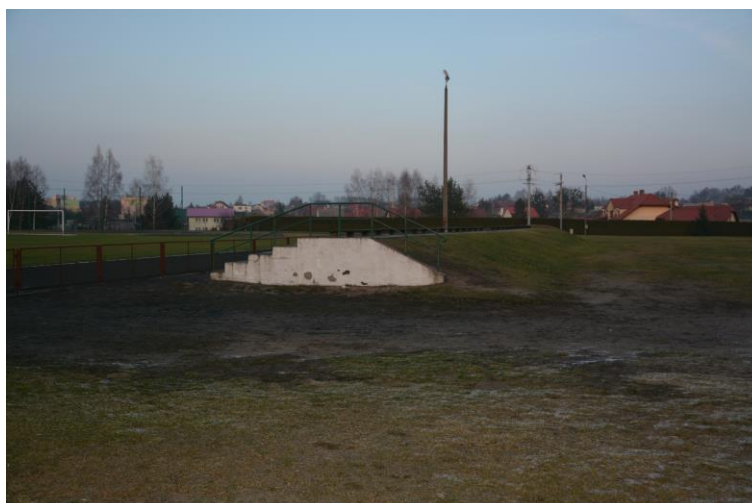
Brak zabezpieczenia przed upadkiem.

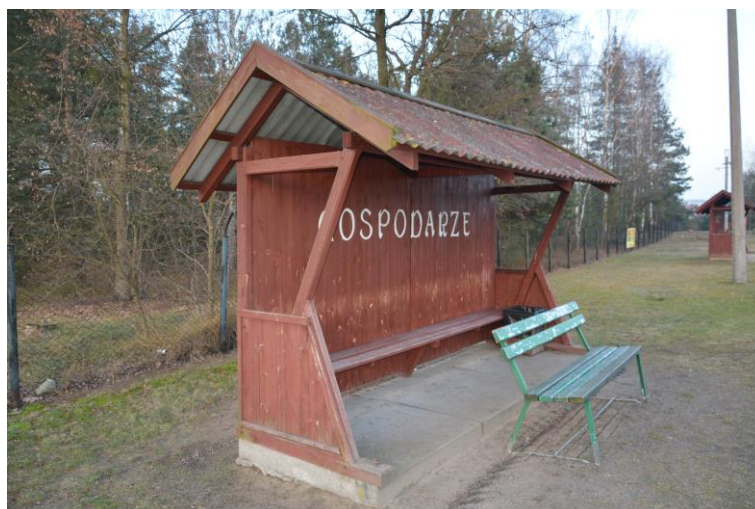
Wiata dla zawodników – korozja biologiczna pokrycia.

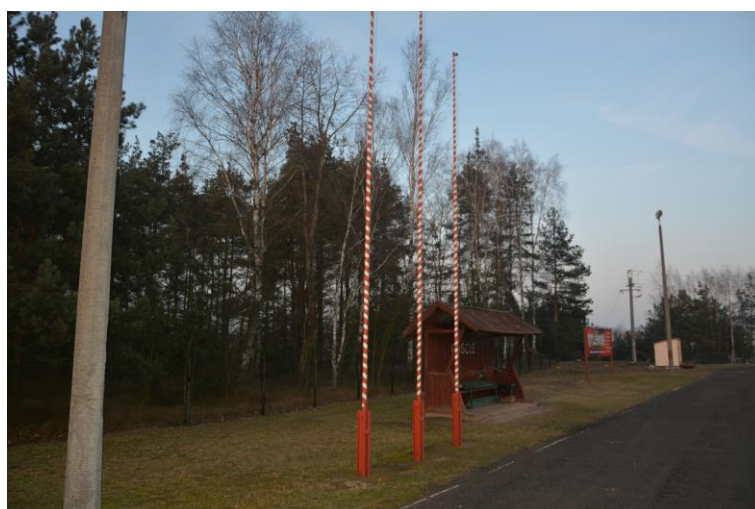
Po dokonaniu oględzin stwierdza się występowanie licznych śladów korozji biologicznej elementów drewnianych siedzisk oraz uszkodzenia betonowego podestu.

Wiata dla zawodników – uszkodzenia betonowego podestu oraz korozja biologiczna siedziska.

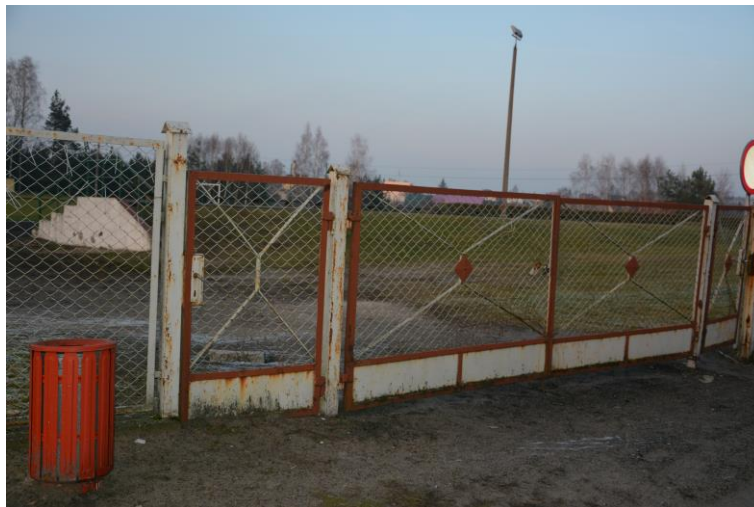
Po dokonaniu oględzin stwierdza się występowanie licznych śladów korozji biologicznej elementów metalowych oraz liczne uszkodzenia siatki w panelach ogrodzeniowych. Furtka wejściowa z uszkodzonym zamkiem co skutkuje jej zacianiem oraz brakiem możliwości swobodnego otwierania. Ponadto zauważono uszkodzenia miejscowe fundamentów kotwiących ogrodzenie w gruncie.

Ilość oraz wielkość uszkodzeń wskazują iż ogrodzenie znajduje się w złym stanie technicznym i przekracza graniczną wartość dla której opłacalne by były roboty naprawcze dlatego należy dokonać rozbiórki ogrodzenia.

Widoczne ślady korozji oraz liczne uszkodzenia siatki w panelach ogrodzeniowych oraz widok na furtkę z uszkodzonym zamkiem.

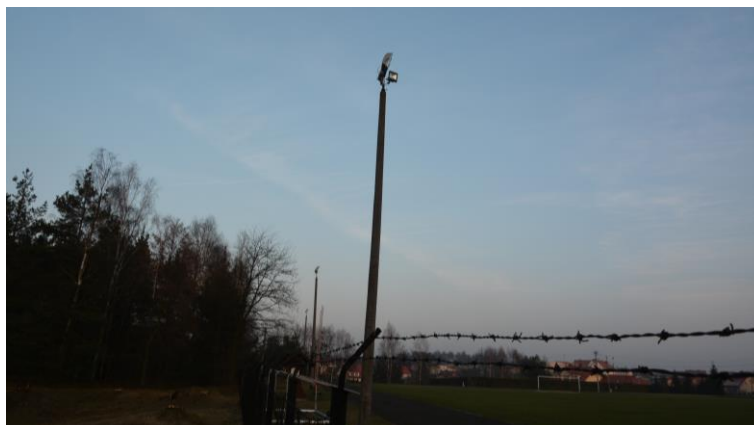
Słup oświetleniowy

Po dokonaniu oględzin stwierdza się widoczne ślady korozji biologicznej. Słupy te zlokalizowane w miejscach w których nie zapewniają prawidłowego oświetlenia terenu po zapadnięciu zmroku. Ponadto w niektórych słupach uszkodzone źródło światła.

W związku z powyższym należy dokonać ich rozbiórki.

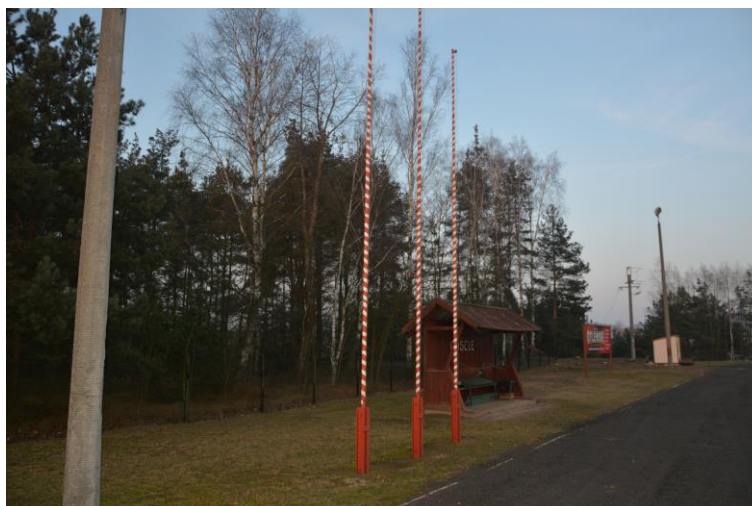
Po dokonaniu oględzin stwierdza się widoczne ślady korozji biologicznej. Maszty te zlokalizowane bez jednoznacznego oddzielenia ich w bliskim sąsiedztwie bieżni. Taki stan rzeczy powoduje występowanie zagrożenia dla zawodników startujących w zawodach – w skutek zbieżności z toru mogą wpaść na maszt.

Maszty flagowe zlokalizowane w bliskim sąsiedztwie bieżni.

W związku z powyższym należy dokonać ich rozbiórki.

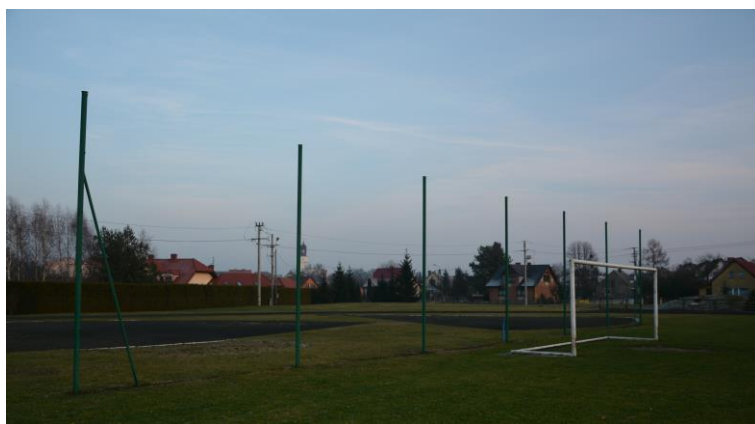
Słupy słabo przymocowane do gruntu. Brak siatki przechwytyjącej piłkę.

Brak prawidłowego przytwierdzenia do podłoża może skutkować nieprzewidzianym upadkiem słupa co stanowi bardzo duże zagrożenie dla przebywających w jego pobliżu osób.

Piłkochwyt – brak siatki przechwytyjącej piłkę.

W związku z powyższym należy dokonać ich rozbiórki.

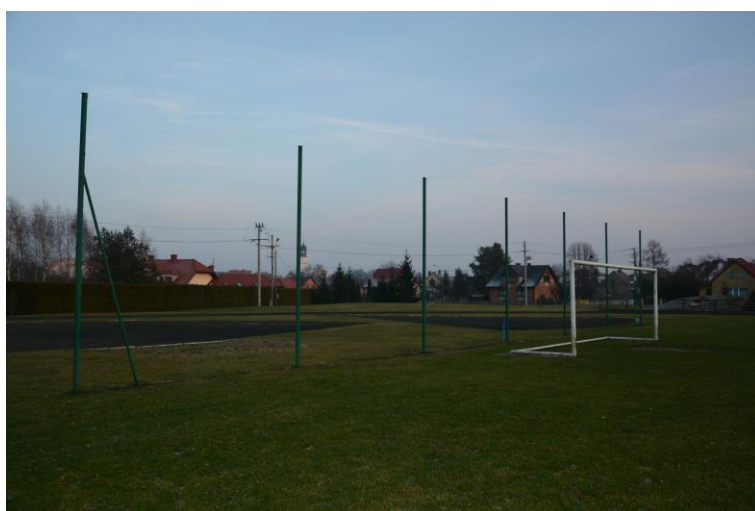
Brak prawidłowego przytwierdzenia do podłoża może skutkować nieprzewidzianym upadkiem bramki co stanowi bardzo duże zagrożenie dla przebywających w jej pobliżu osób.

Bramka – brak siatki, ślady korozji biologicznej oraz brak mocowania do podłoża.

W związku z powyższym należy dokonać ich rozbiórki.

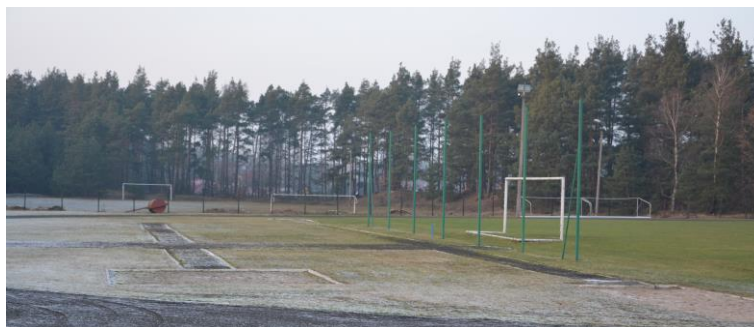
Rozbieg, odbicie oraz zeskok do skoku w dal .

Po dokonaniu oględzin stwierdza się występowanie licznych nierówności oraz ubytku w warstwie zeskoku. Deska do odbicia jest uszkodzona. Nawierzchnia żuźłowa rozbiegu.

Brak widocznego oznaczenia rozbiegu, deski do odbicia oraz zeskoku co stwarza zagrożenie dla użytkowników.

W związku z powyższym należy dokonać rozbiórki elementów służących do skoku w dal.

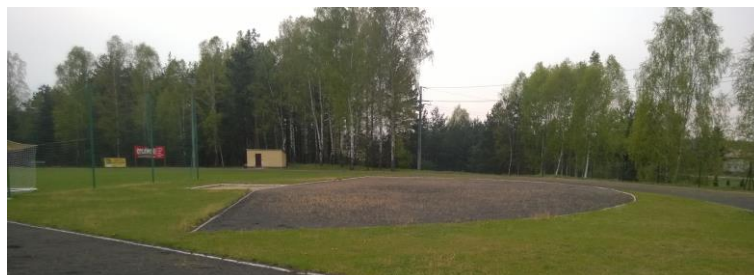
Skok wzwyż..

Po dokonaniu oględzin stwierdza się występowanie licznych nierówności oraz ubytku w warstwie rozbiegu o nawierzchni żuźłowej.

Brak widocznego wyznaczenia obszaru zaliczanego do skoku wzwyż oraz ubytki w elementach (obrzeżach) oddzielających teren skoku wzwyż od terenu biologicznie czynnego. Pole skoku wzwyż nie posiada wymaganych rozmiarów co uniemożliwia właściwe wykonanie ćwiczenia.

W związku z powyższym należy dokonać rozbiórki elementów do skoku wzwyż.

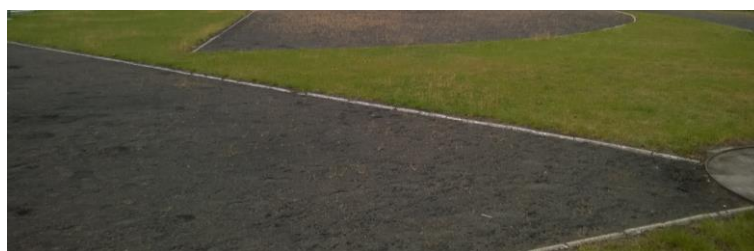
Rzutnia do pchnięcia kulą jest elementem sportowym składającym się z koła oraz obszaru rzutowego. Po dokonaniu oględzin stwierdza się występowanie licznych nierówności w obrębie koła oraz brak prawidłowego zabezpieczenia. Koło nie posiada wymaganych rozmiarów.

W związku z powyższym należy dokonać rozbiórki elementów służących do pchnięcia kulą
