PRZEBUDOWA STADIONU LEKKOATLETYCZNEGO W OSIU

STAN ISTNIEJĄCY ELEMENTÓW PODLEGAJĄCYCH ROZBIÓRCIE

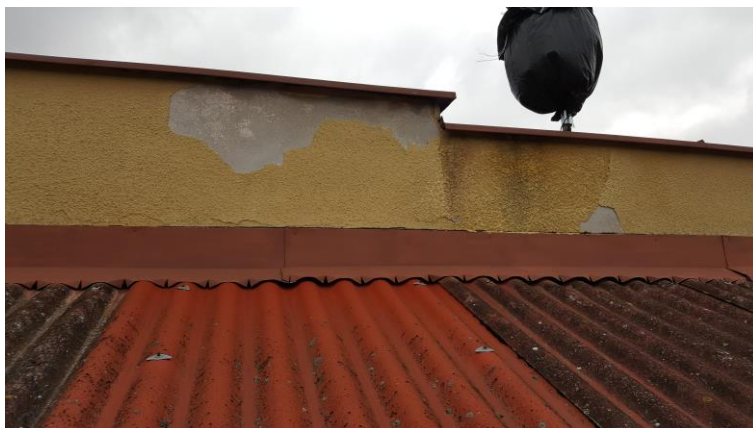
Widoczna korozja , nieuszczelnność pokrycia dachu oraz luźny i odpadający tynk.

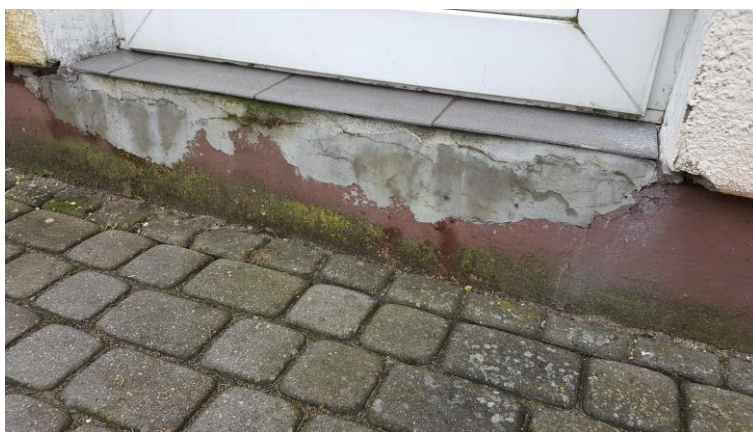
Widoczne pęknięcia w okolicy wejścia do budynku.

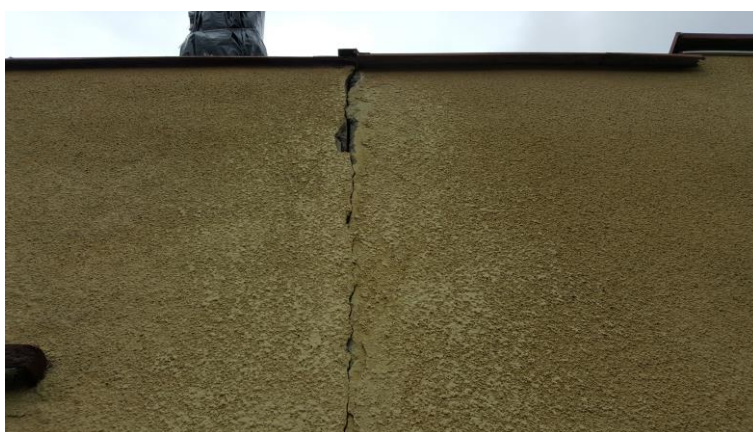
Widoczne pęknięcia w ścianie nośnej.

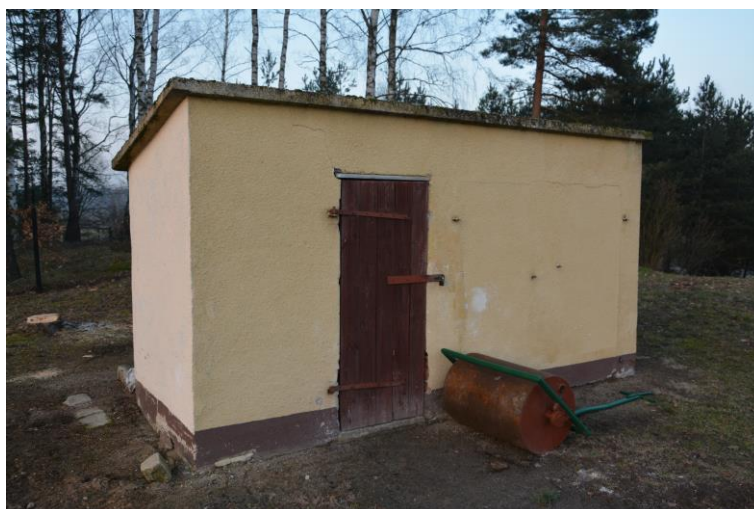
Po dokonaniu oględzin elementów konstrukcyjnych stwierdza się występowanie licznych spękań ścian nośnych oraz uszkodzenia w okolicy fundamentów. Pokrycie dachu znacznie zniszczone z widocznymi śladami korozji biologicznej na zewnętrznej warstwie płyty żelbetowej.

Widoczne uszkodzenia fundamentów, pęknięcia ścian oraz korozja biologiczna płyty żelbetowej i stolarki drzwiowej.

Budynek gospodarczy w stanie technicznym złym – przekracza graniczną wartość dla której opłacalny jest remont, dlatego budynek ten należy rozebrać.

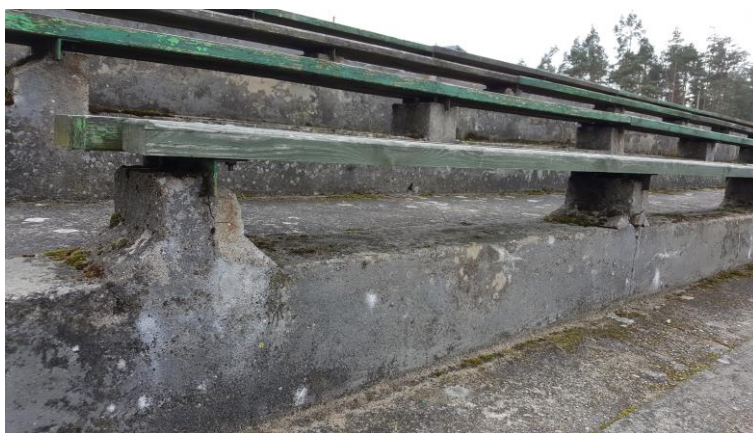
Widoczne uszkodzenia słupków wsporczych siedzisk.

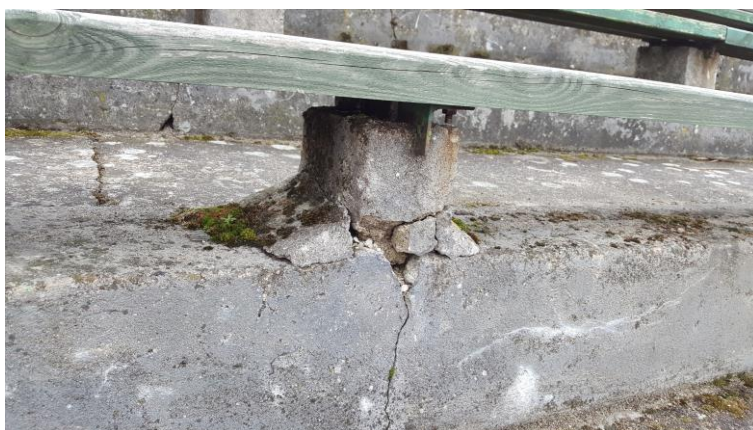
Widoczne uszkodzenia słupków wsporczych siedzisk.

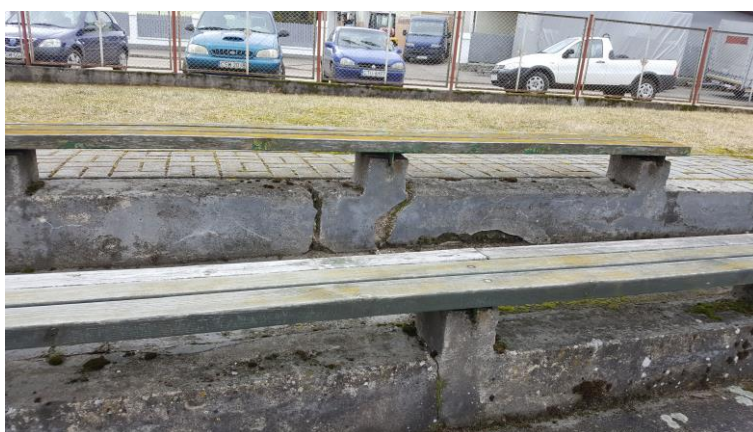
Widoczne uszkodzenia betonowych elementów trybun

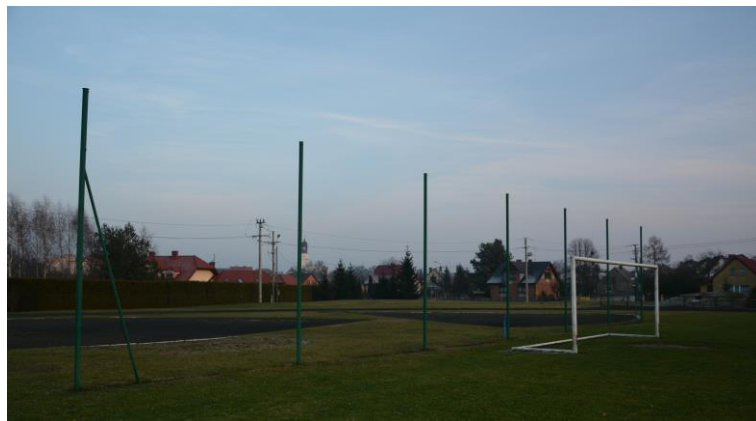
Słupy słabo przymocowane do gruntu. Brak siatki przechwytyjącej piłkę.

Brak prawidłowego przytwierdzenia do podłoża może skutkować nieprzewidzianym upadkiem słupa co stanowi bardzo duże zagrożenie dla przebywających w jego pobliżu osób.

Piłkochwyt – brak siatki przechwytyjącej piłkę.

W związku z powyższym należy dokonać ich rozbiórki.

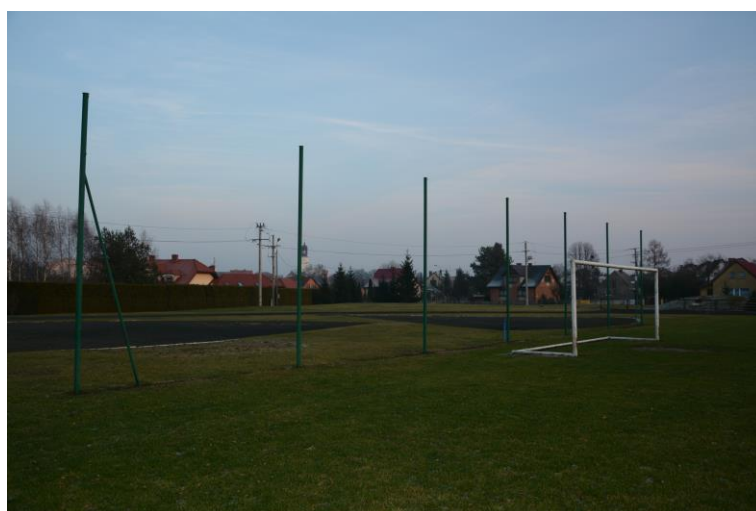
Brak prawidłowego przytwierdzenia do podłoża może skutkować nieprzewidzianym upadkiem bramki co stanowi bardzo duże zagrożenie dla przebywających w jej pobliżu osób.

Bramka – brak siatki, ślady korozji biologicznej oraz brak mocowania do podłoża.

W związku z powyższym należy dokonać ich rozbiórki.
